# SLEDOVANIE ZMIEN ERÓZNEHO VÝMOĽA V LOKALITE TURÁ LÚKA

Radovan Nosko

## MONITORING CHANGES IN GULLY EROSION IN THE TURA LUKA REGION

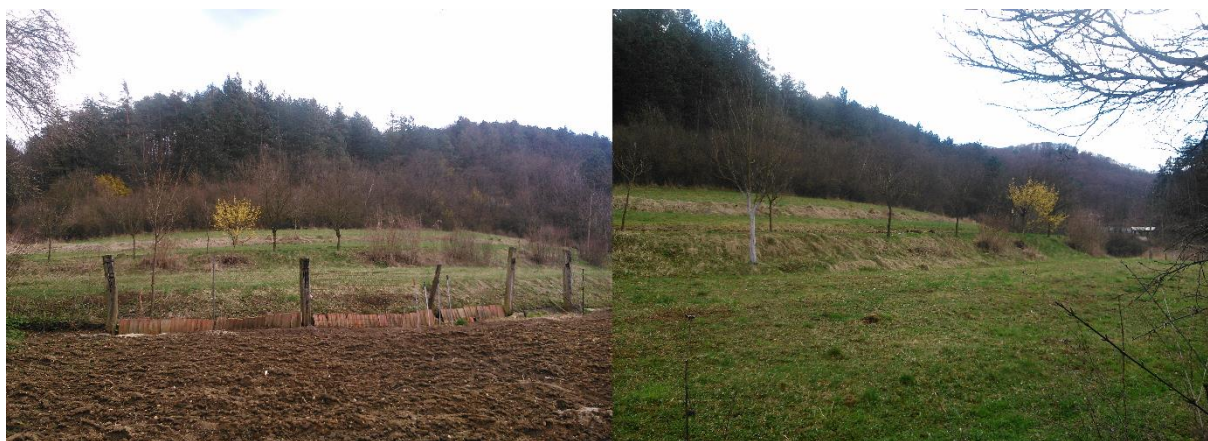
Obr.1 Ukážka pôvodných terasovitých vrstevnicových polí v oblasti Myjavskej pahorkatiny (apríl 2015)

V tejto oblasti sa zvýšená tvorba výmoľov, ktoré sa na území tvoria dodnes, spája podľa niektorých štúdií najmä s extrémnymi zrážkami počas obdobia malej doby ľadovej (od polovice 16. do polovice 19. storočia). Krajina bola neskôr výrazne ovplyvnená kopaničiarskou kolonizáciou, v dôsledku ktorej boli na území vyrúbané veľké plochy lesov, ktoré boli nahradené roztrúsenými políčkami (obdobie trvajúce zhruba 250 rokov). Oblasť Myjavy patrila ešte i v bývalom Československu k územiám s najväčšou rozdrobenosťou poľnohospodárskych pozemkov. Po kolektivizácii táto rozdrobenosť zaniká a vznikajú veľké plochy scelenej poľnohospodárskej pôdy. V tomto období sa ťažko obrábateľné plochy nechali zarásť trvalým porastom, čo malo pozitívny vplyv na zníženie erózie v tomto kraji. Avšak pôdy, ktoré boli naďalej obrábané, vytvárali ideálne podmienky pre plošný a sústredený odtok zrážkovej vody z polí. S tým bola spojená tvorba a prehlbovanie rýh, výmoľov a odnos veľkého množstva erodovaného pôdného materiálu. Medzi najväčšie negatívne javy, spojené so spomínaným sceľovaním pozemkov, patrila likvidácia pôvodných terasovitých vrstevnicových polí, z ktorých sa zachovala len nepatrná časť (Obr.1) (Stankoviansky, 1997).

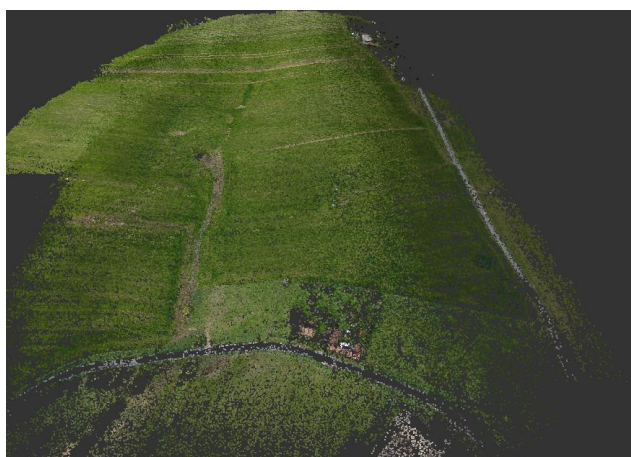
Obr. 3 Ukážka výstupu z programu *AutoCad Recap*

V našom prípade spočívalo spracovanie merania v dvoch úkonoch. V prvej časti to bolo načítanie mračna bodov a jeho vizualizácia v programoch *AutoCad Recap*, ktorého výstup nám poskytuje nový pohľad na sledovaný výmolu (Obr. 3). V tomto prípade je jednotlivým bodom mračna priradená farba. Tento výstup nám však neposkytuje vizuálne bližšie informácie o vlastnostiach výmolu (smer, hĺbka). Preto sme ďalej nainportovali získané body do programu *Memento*, kde sme získali vyhladený povrch výmolu (Obr. 4).

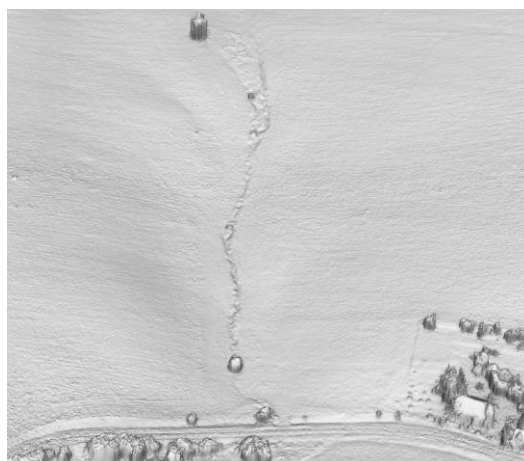
Obr. 4 Ukážka výmolu v programe *Memento*

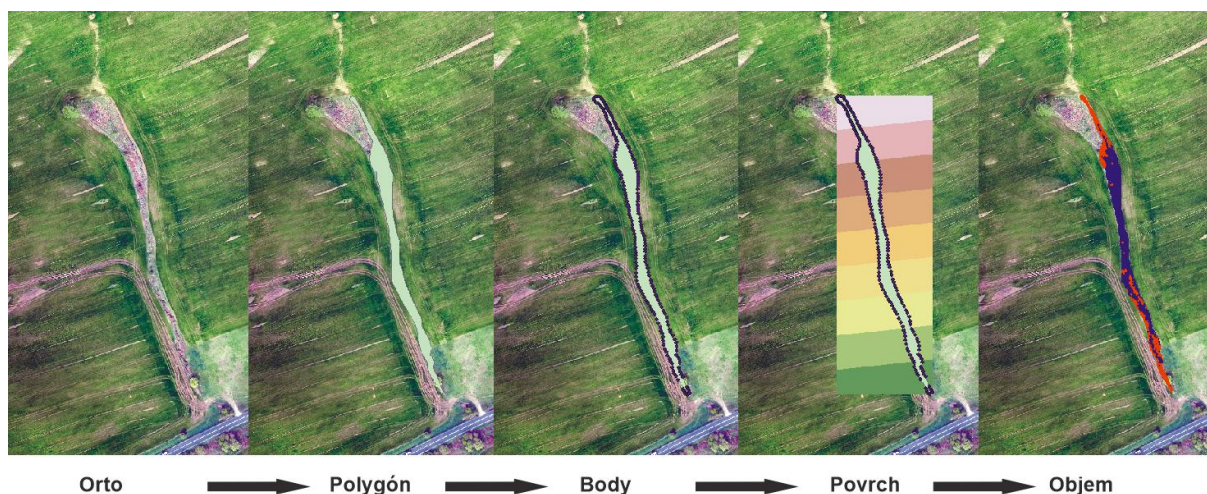
Obr. 5 Grafický postup určovania objemu v programe *ArcGis*

Po takto pripravených výstupoch v grafických programoch sme pristúpili k druhej časti spracovania, a to k určeniu samotného objemu. Určovanie objemu sledovaného erózneho výmolu prebiehalo v prostredí programu *ArcGis*. Počas celého spracovania nameraných údajov sme pracovali na rovnakej ortofotosnímke, ktorá bola zhotovená ako výstup z merania v roku 2014 (Kosmeľová, 2014). V ďalšom postupe sme vykreslili sledovaný polygón, ktorý bol ohraničený hranami výmolu. Tieto hrany sme následne identifikovali bodmi, pre ktoré sme z príslušného DEM získali nadmorské výšky. Pomocou týchto bodov sme vytvorili plochu, ktorá reprezentovala výšky hrán výmolu. Od tejto plochy bol nakoniec určovaný samotný objem pomocou funkcie *Cut Fill* (Obr. 5).

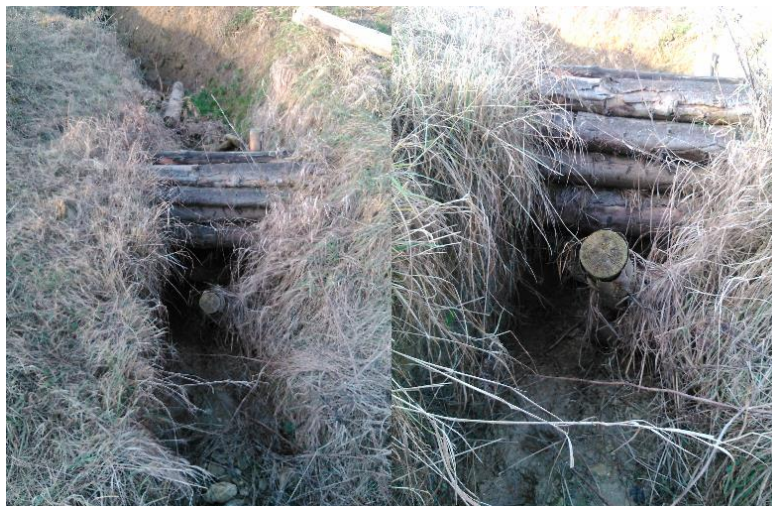
Obr. 6 Fotodokumentácia stavu jednej z drevených prehrádzok vybudovaných v rámci programu „Revitalizácia krajiny a integrovaného manažmentu povodí SR“

V súčasnosti sa na výmoľe nachádzajú drevené prehrádzky, ktoré tu boli vybudované v roku 2010 v rámci programu „Revitalizácie krajiny a integrovaného manažmentu povodí SR“. Niektoré z týchto protipovodňových opatrení sú momentálne v zdevastovanom stave a vyžadujú ďalšie skúmanie ich účinnosti. Parametre

Z uvedených výsledkov je jasné, že výmol podlieha naďalej intenzívnej erózii, ktorá sa sústreďuje nielen priamo vo výmole ale i po jeho stranách vo forme stružkovej a ryhovej erózie, čím dochádza k ďalšiemu zväčšovaniu. Niektoré vybudované protipovodňové opatrenia sú dnes v zlom stave, vid' Obr. 6. Výsledné hodnoty objemov a ich porovnanie je znázornené v Tab. 3.

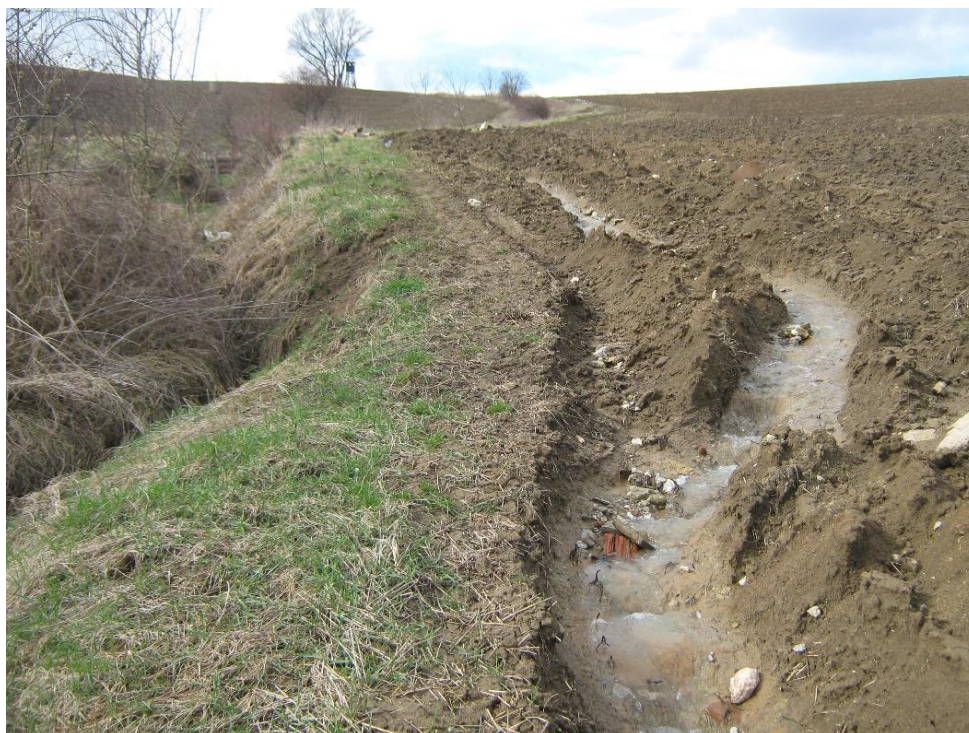
Obr. 7. Erózný výmoľ (vľavo) spolu s vytvorenými ryhami v jeho blízkosti (vpravo) - fotené 1.4.2015
