## VD TĚŠETICE

### HYDROTECHNICKÝ VÝZKUM

## Abstract

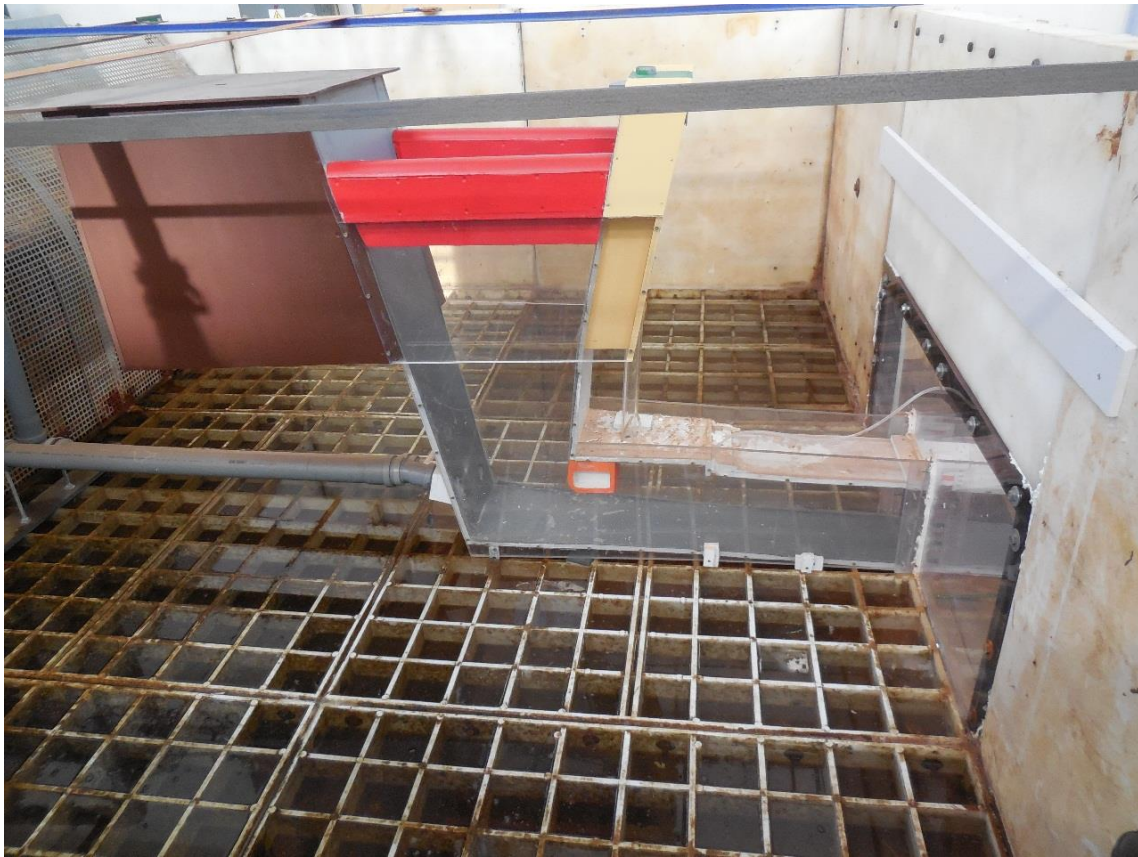
Obrázek 3 - pohled do uklidňovací nádrže na přeliv (výškově jednotný), spadiště a začátek odpadní chodby

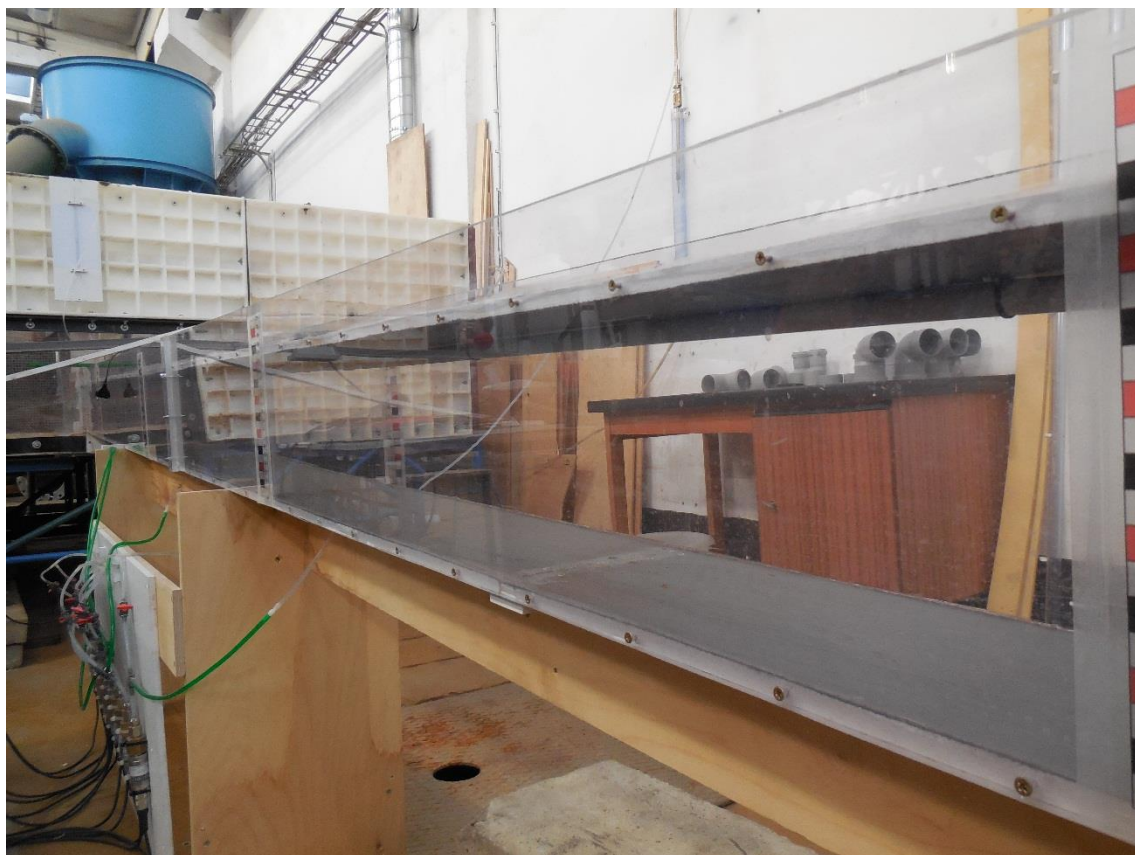
Obrázek 4 - pohled do odpadní chodby proti směru proudění bez chodníčku, s upraveným potrubím pro závlahy (v pozadí je uklidňující nádrž)

Nejvhodnějšími úpravami na VD Těšetice byly zvoleny odstranění chodníku v odpadní chodbě (obr. 7), zmenšení průměru potrubí pro závlahy a jeho umístění těsně pod strop odpadní chodby (obr. 4), prodloužení odtrhového nosu na začátku odpadní chodby (obr. 10) a umístění pěti rozrážečů ve vývaru (obr. 9).
